TEST REPORT *RAPPORTO DI PROVA*

NO° 34_2018 / 2 relased on 2018/05/09

TECNOPLAST S.r.l.

E001BB PIVOTED BUCKET

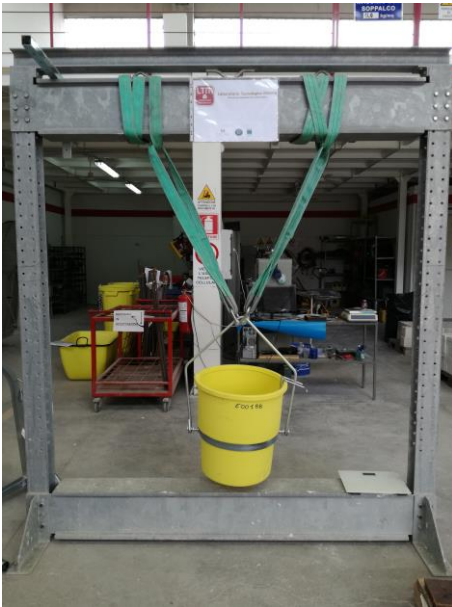
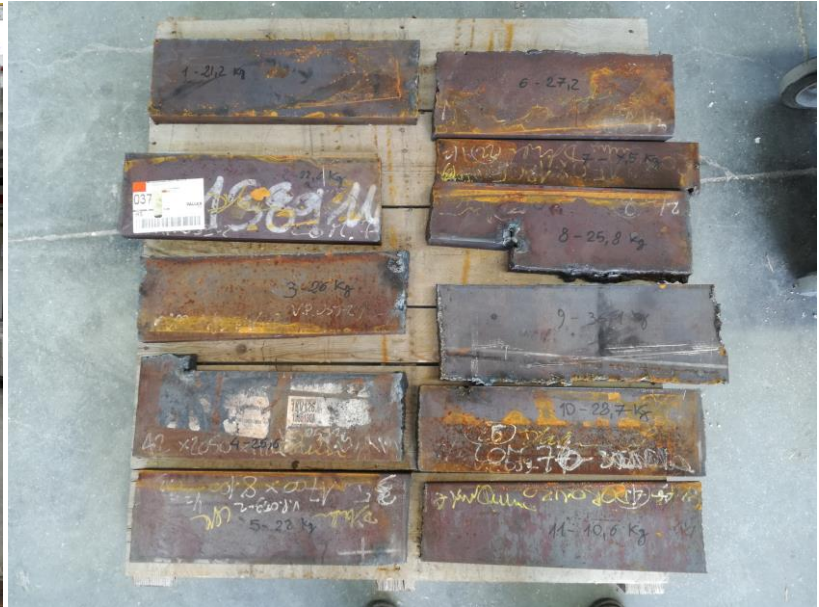
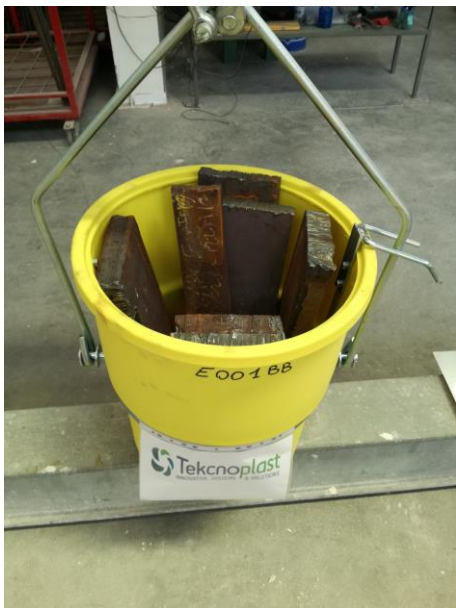
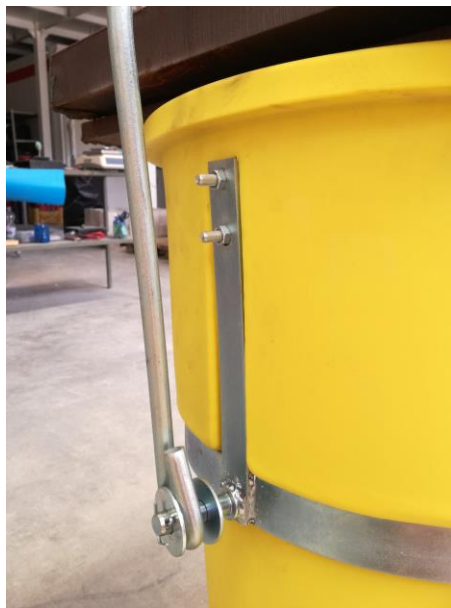
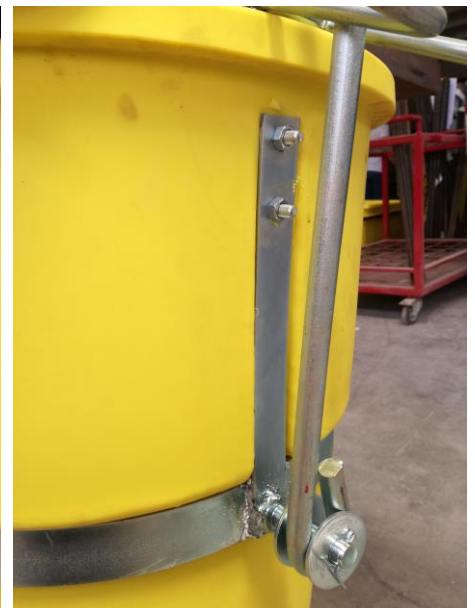
At the end of the test it is observed (attached images) how the impact cycles did not produce any deformation, scratching or injury of the surface of the bucket under test.

Al termine della prova si osserva (immagini allegate) come i cicli d'impatto non abbiano prodotto alcuna deformazione, scalfitura o lesione della superficie del cono oggetto della prova.

The test in question consists in loading the product by means of known weights in a progressive and proportional manner. The test was conducted with the cycles shown in the table:

Load applied (kg)	N° cycles	Surface deformation	Surface Lesion	Surface Breakthrough	Note
Carico applicato (kg)	N° cicli	Deformazione superficie	Lesione Superficie	Sfondamento Superficie	Note
30	3	Absent / assente	Absent / assente	Absent / assente	
60	3	Absent / assente	Absent / assente	Absent / assente	
90	3	Absent / assente	Absent / assente	Absent / assente	
120	3	Absent / assente	Absent / assente	Absent / assente	
150	3	Absent / assente	Absent / assente	Absent / assente	
180	3	Absent / assente	Absent / assente	Absent / assente	
210	3	Absent / assente	Absent / assente	Absent / assente
