# TEST REPORT *RAPPORTO DI PROVA*

NO° 34\_2018 / 3 relased on 2018/05/09

TEKNOPLAST S.r.l.

**E002TV POLYETHYLENE BOX**

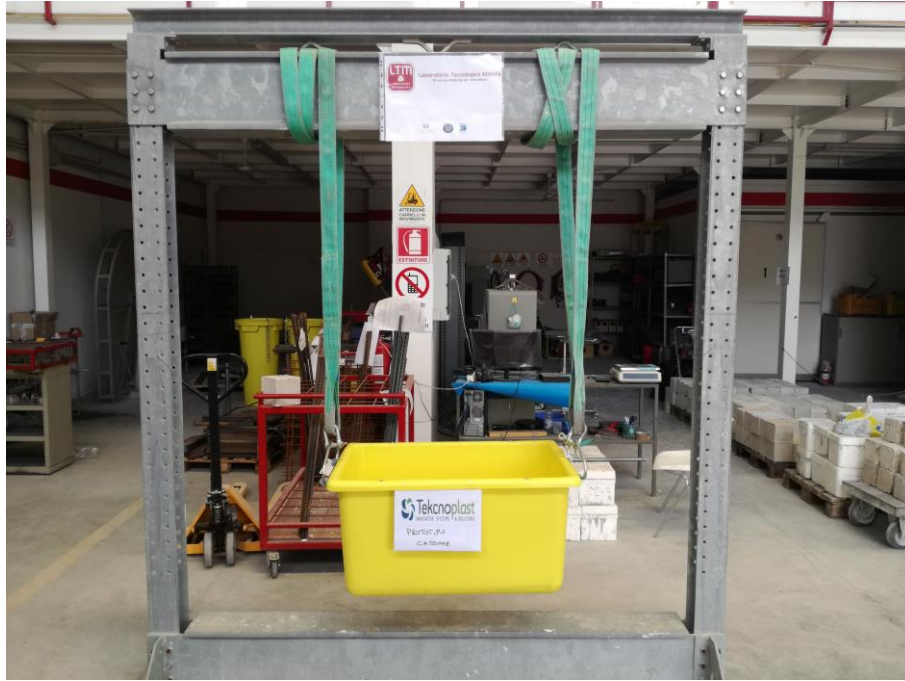
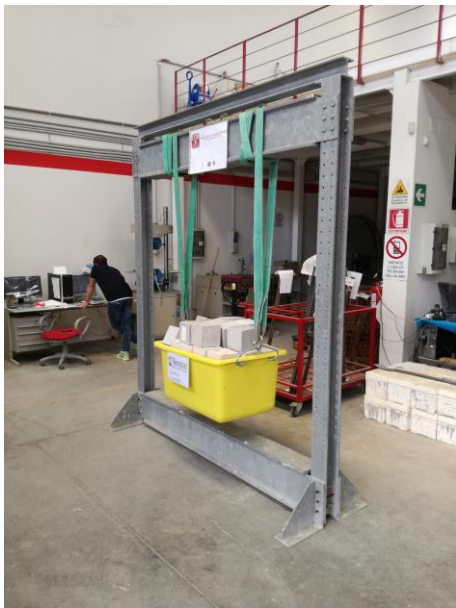
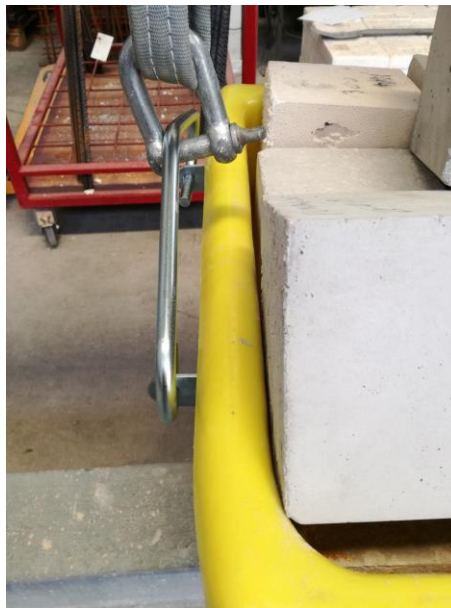
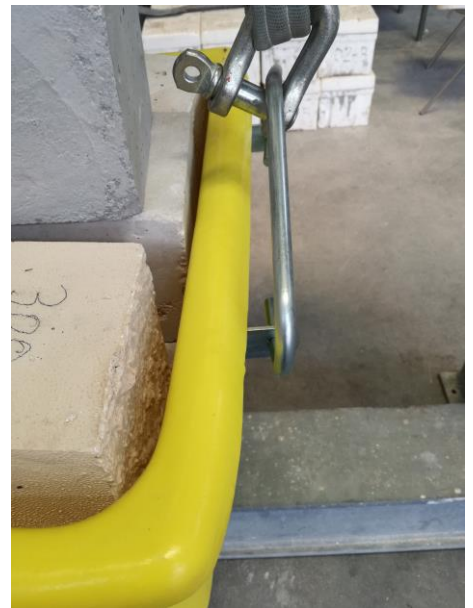
At the end of the test it is observed (attached images) how the impact cycles did not produce any deformation, scratching or injury of the surface of the box under test.
